汾阳市三泉镇山西金塔山福利煤焦
有限公司厂区道路排水管网改造工程“8·30”
管沟坍塌一般事故调查报告

汾阳市人民政府事故调查组

2023年11月29日

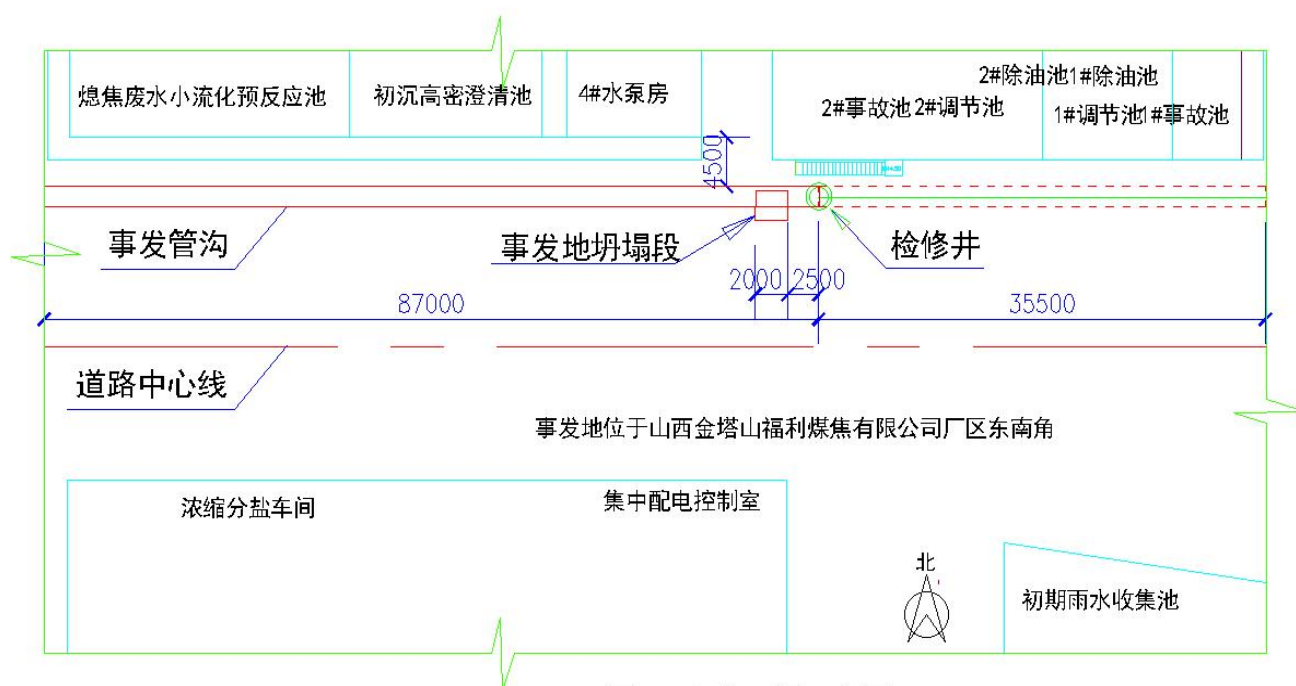
图-1 事发现场示意图

事故建设项目为山西省金塔山福利煤焦有限公司厂区内东南角雨排水管网系统改造。因厂区内东南角雨排水管网损坏，于 2023 年 8 月 29 日计划改造道路雨水排水管道，长度约为 120 米，在原有排水管位置更换已损坏排水管，重新铺设管径为 DN400 的螺旋钢丝管。该工程场地土质依据山西省第二地质工程勘察院于 2018 年 5 月 1 日出具的山西金塔山福利煤焦有限公司 136 万吨/年炭化室 6.25M 捣固焦化项目岩土工程勘察报告结论为四类土，岩土工程勘察报告中分析场地内第一层为人工填土，局部缺失，以粉土为主，偶见碎石，煤灰等杂物，含云母片，

白色菌丝，结构松散，工程性能较差。层厚 0.3-16.7 米，平均层厚 2.75 米，层底埋深 0.3-16.7 米，平均埋深 2.75 米。管沟计划开挖尺寸为下口 1 米，上口 1.6 米，深度约 1.6 米。经查验该工程规模在限额^[1]以下无需办理《建设工程施工许可证》和报建手续，未实施监理。（见图-1）

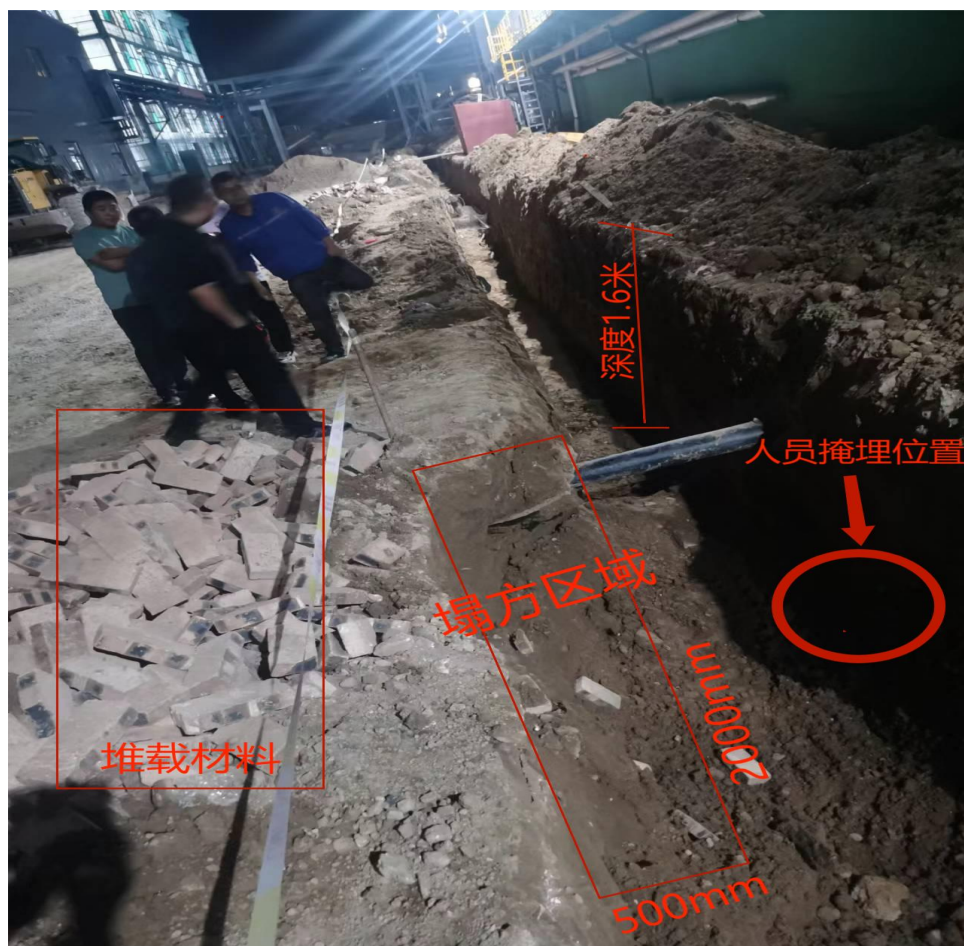
图-2 坍塌管沟现场勘验照片

事发现场为位于金塔山福利煤焦有限公司厂区东南角。该工程于2023年8月29日自西向东开始挖管沟，事故发生时共计开挖管沟长度85米，事发地为自西向东75米处，经现场测

量坍塌长度 2 米，宽度 0.5 米左右，深度约 1.6 米，坍塌土方量约 1.6 立方米，坍塌点上方堆放有百余块红砖（见图-2）。

经现场勘察和调查取证，该事故发生的直接原因是：排水管沟未按《给水排水管道工程施工及验收规范》GB50268-2019中表 4.3.3（见下图-3）放坡且未采取任何支护措施，在沟槽南侧

施工材料（百余块红砖）堆载作用下，管沟南侧粉土层发生局部坍塌，坍塌土方直接将许某生胯下双腿掩埋，后经送医抢救无效死亡（家属拒绝进行死亡鉴定）。

1.山西力通路桥工程有限公司在未编制专项施工方案，且未按管沟工程施工安全技术规范进行放坡开挖或支护，未能有效防范坍塌风险，机械开挖后未对土质结构进行分析研判，且将建筑材料（百余块红砖）堆载在开挖好的管沟南侧，对管沟南侧沟壁造成挤压坍塌。

（二）山西力通路桥工程有限公司。要进一步强化项目安全管理，配齐配强安全管理机构，根据施工现场和施工项目制定各类相关专项施工方案，规范施工行为；要加强对临时用工人员管理与安全教育培训；强化现场安全管理，加强施工现场组织协调管理，严格按照规范要求作业，对作业人员违章行为要及时制止和督促整改，确保现场施工安全。
