吕梁汾阳山西焦煤集团五麟煤焦开发有限责任
公司“3·17”一般闪爆事故
调查报告

汾阳市人民政府事故调查组
2023年3月

吕梁汾阳山西焦煤集团五麟煤焦开发有限责任公司“3·17”一般闪爆事故调查报告

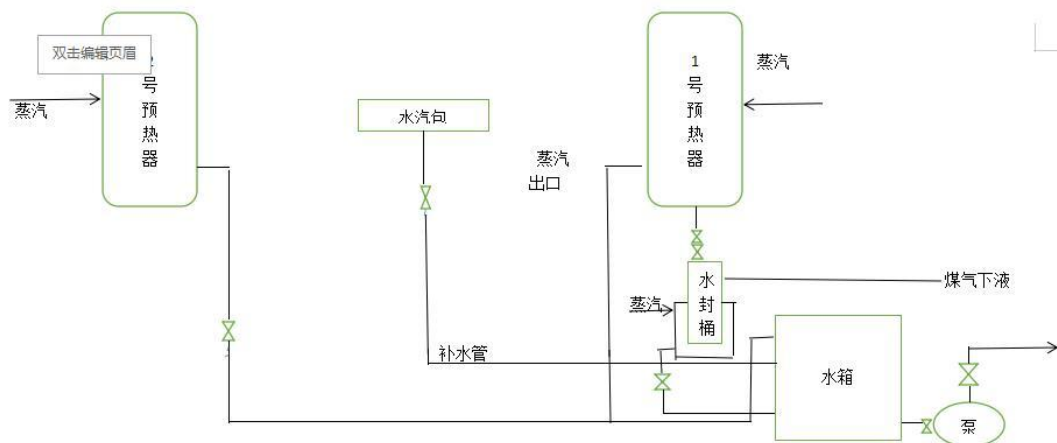
蒸汽流程：蒸汽自甲醇锅炉供入硫铵系统，然后以蒸汽支管形式并联分别进入煤气预热器和水封保温夹套，换热后形成冷凝水，两者的蒸汽冷凝水随后进入蒸汽冷凝液水箱。

蒸汽冷凝液水箱改造情况：由于原有冷凝液水箱容积小，腐蚀严重，水泵启动频繁，不能正常使用。2023年2月15日，公司生产环保会议安排化产车间改造蒸汽冷凝液回收系统，化产车间副主任张志强安排钳工车间完成此项工作。改造后的冷凝液水箱尺寸为3000*1500*1500，煤气预热器壳侧蒸汽冷凝液与水封夹套冷凝水均进入冷凝液水箱，通过水泵送入动力站。

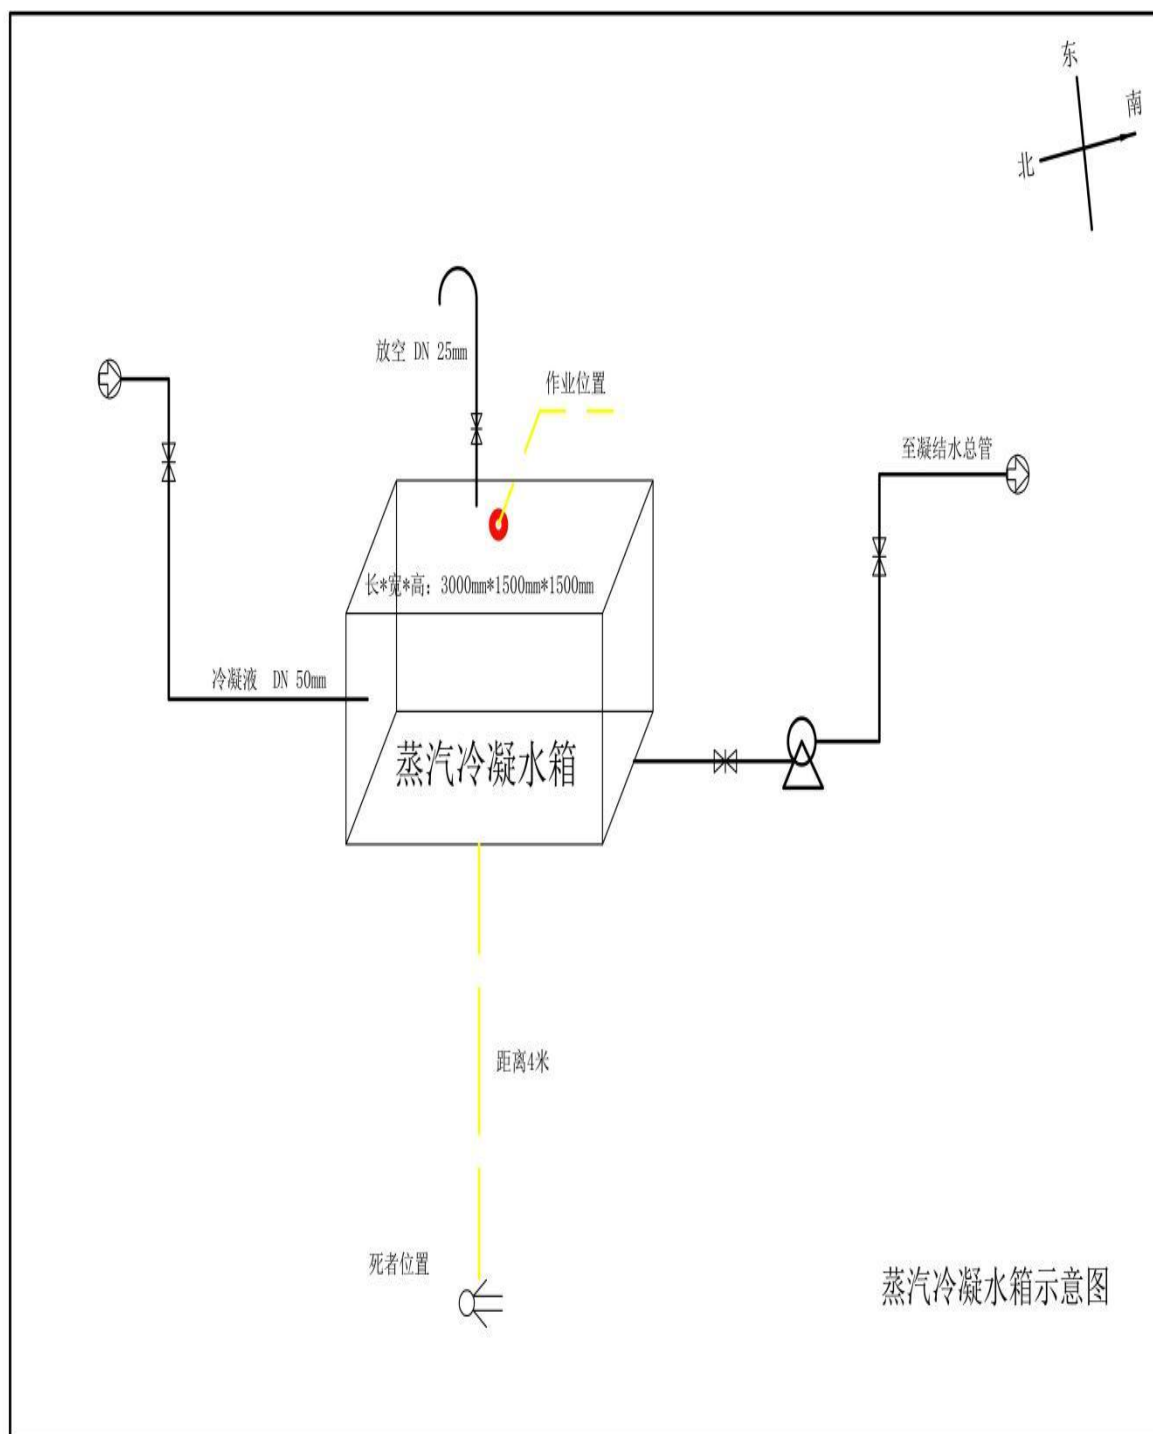
事故现场位于五麟公司焦化厂化产车间硫铵工段煤气预热器附近，死者落地位置位于冷凝液水箱西侧4米处；事故现场冷凝液水箱侧面钢板掉落、顶部钢板被掀起0.41m（详见下图）。

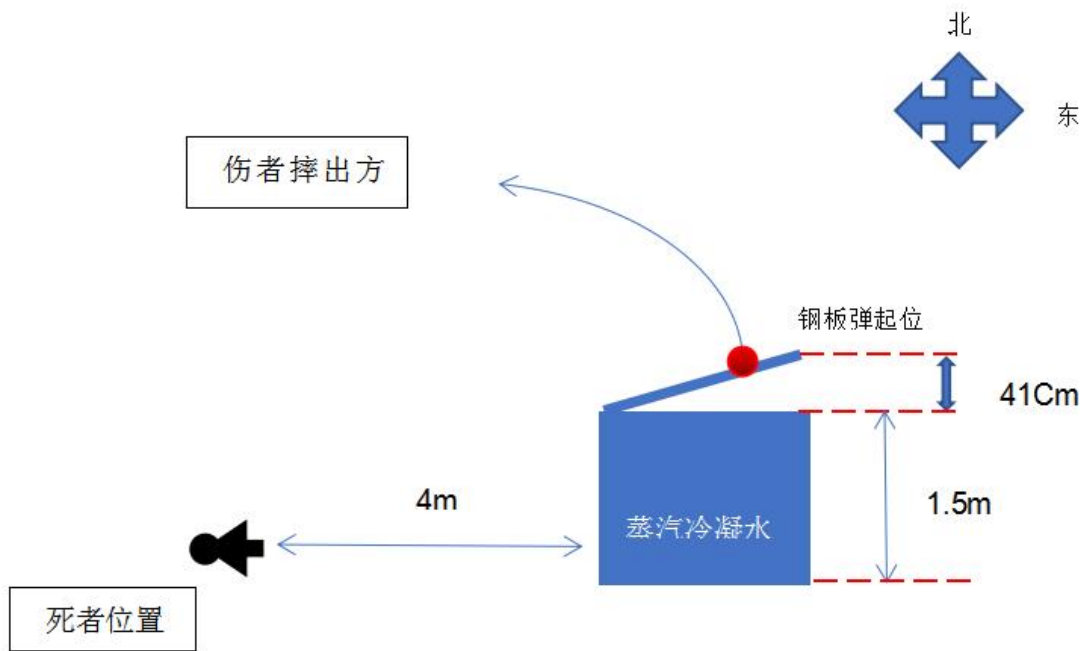
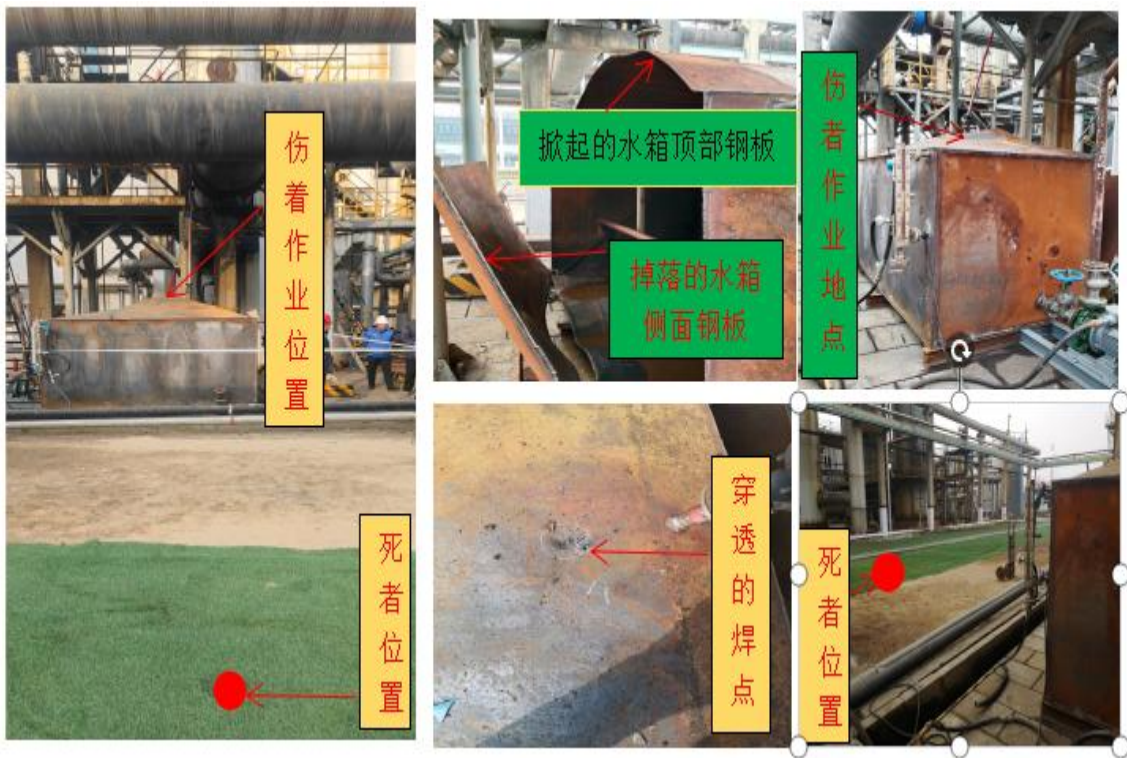
事故现场实拍图

调查组认定造成本起事故的直接原因是：煤气冷凝液水封中的煤气泄漏至蒸汽夹套，煤气经冷凝水管道窜入冷凝液水箱，李某亮在现场未办理《动火安全作业票证》、未落实安全技术措施、作业负责人和动火监护人未到现场进行技术交底情况下对水箱顶部施焊时引起煤气闪爆，导致李某亮摔到地面受伤，经抢救无

2.隐患排查治理不到位。化产车间硫铵工段煤气预热器冷凝液水封桶内有漏点,导致带压的煤气经冷凝液管线窜入冷凝液水箱形成爆炸混合气体。

3月23日事故调查专家组会同企业相关人员对硫铵工段煤气预热器冷凝液水封进行煤气泄漏检测,现场对水封夹套侧通入低压蒸汽后在水封桶内一侧有蒸汽流出,由此确认煤气水封桶与夹套之间有漏点(详见视频资料)。又经企业相关人员介绍煤气水封与夹套自水箱改造完成后一直未通蒸汽,压力为常压。带压的煤气经冷凝液管线窜入了冷凝液水箱,形成爆炸混合体。

2.严格规范特殊作业管理。严格执行《化学品生产单位特殊作业安全规范》（GB30871-2022）特殊作业规范。特殊作业风险辨识严格按照 GB6441 进行识别并制定对应的控制防范措施；动火作业取样分析由负责人明确取样部位，并经分析化验合格后方可进行动火作业；对参加检修作业人员、监护人、动火作业人进

行现场安全交底并确认落实安全措施后进行作业；应对动火部位与系统进行彻底隔离，不允许阀门、水封等代替盲板隔离；动火作业票证动火人与实际动火人相符，并持证上岗；动火人、现场监护人均要接受现场安全交底，现场监护人持证上岗并全程监护；动火作业前相关负责人必须现场落实安全措施，并签字确认。
