汾阳杏花村镇东堡村“5·20”一般高处
坠落事故调查报告

汾阳市人民政府事故调查组
2024年9月

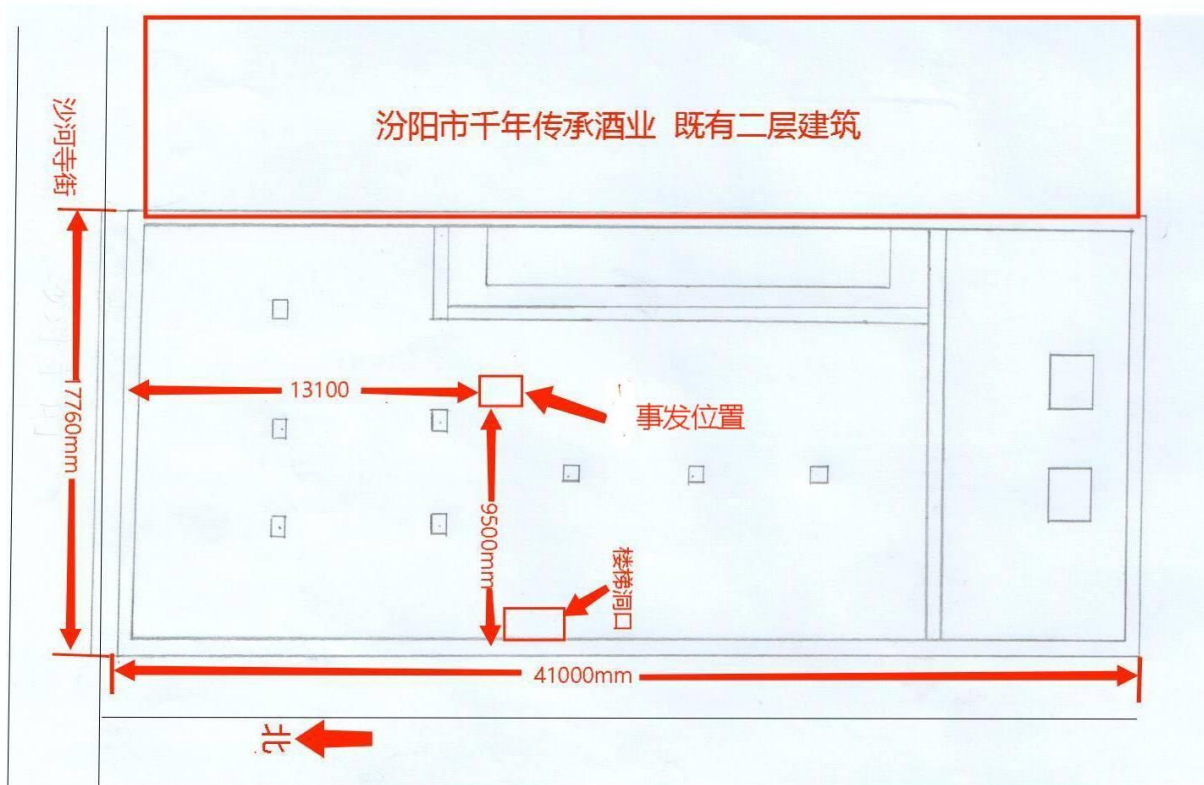
事发现场位于三层建筑屋面，距离北外墙 13.1 米处、距离西外墙 9.5 米处，钢模板（长 1200mm，宽 300mm，重量约 15kg，

肋高 55mm) 倾覆面积约 4 m²。现场钢模板已完成安装, 正在进行钢筋绑扎, 现场测量模架搭设高度 3.7 米, 跨度 4 米左右, 现场钢模板之间均未采用 U 型卡扣固定^[2], 钢模端部长约 150mm 悬空, 每排钢模板并排摆放在两排组合桁架(长 2.5 米至 4 米, 长度可以伸缩组合)上, 桁架下设两至三道水平钢管(规格为 Ø43X2.5, 长度 50mm)上, 水平钢管下垂直设置一排独立钢管支撑(规格为 Ø43X2.5 钢管, 长度 3600mm), 竖向钢管与水平钢管之间、桁架和钢管之间均未固定。事发时师某功踩踏钢模端部, 钢模板挤压桁架位移, 钢模板发生倾覆, 师某功坠落至三层地面, 坠落高度 3.7 米。同时有十几块钢模板掉落, 其中 2 块钢模砸中头部, 2 块钢模砸在身上。

经现场勘察和调查取证，该事故发生的直接原因是：组合钢模板未按《组合钢模板技术规范》GBT50214-2013 要求搭设，相邻钢模板之间均未使用 U 形卡插卡牢固，桁架与支撑钢管之间也未采取有效措施固定。现场钢模板端部伸出桁架 150mm，师某功作业过程中踩到钢模板端部，造成钢模板挤压桁架位移，十几块钢模板倾覆。师某功坠落至三层地面，同时被坠落钢模板砸中头部和身体受伤，经抢救无效死亡。

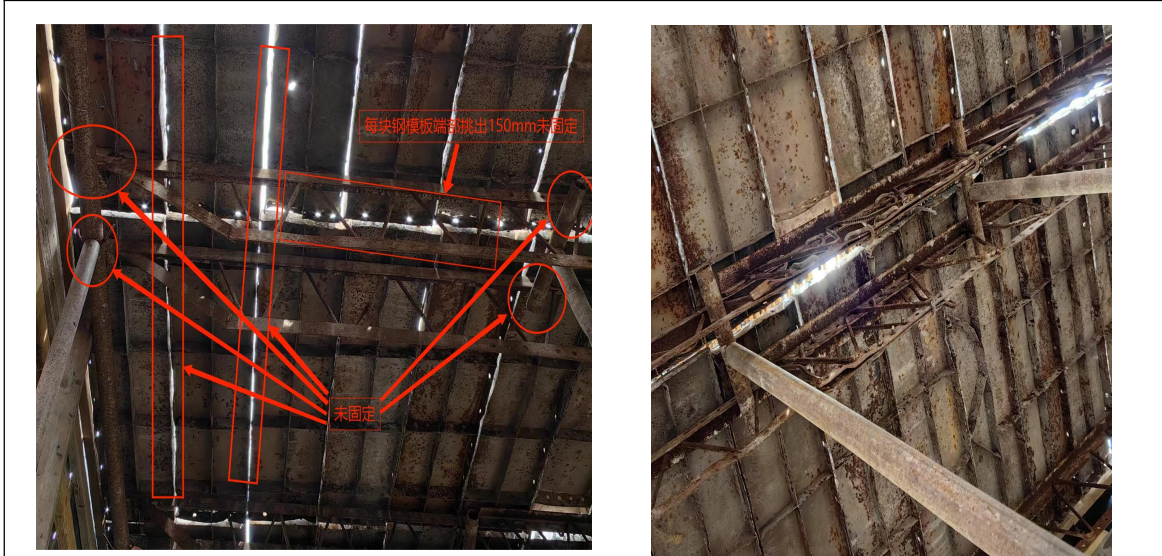
现场钢模板规格

^[2]《组合钢模板技术规范》GBT50214-2013 4.3.8 相邻钢模板的边肋, 均应用 U 形卡插卡牢固。U 形卡的间距不应大于 30mm。端头接缝上的卡孔, 应插上 U 形卡或 L 形插销。

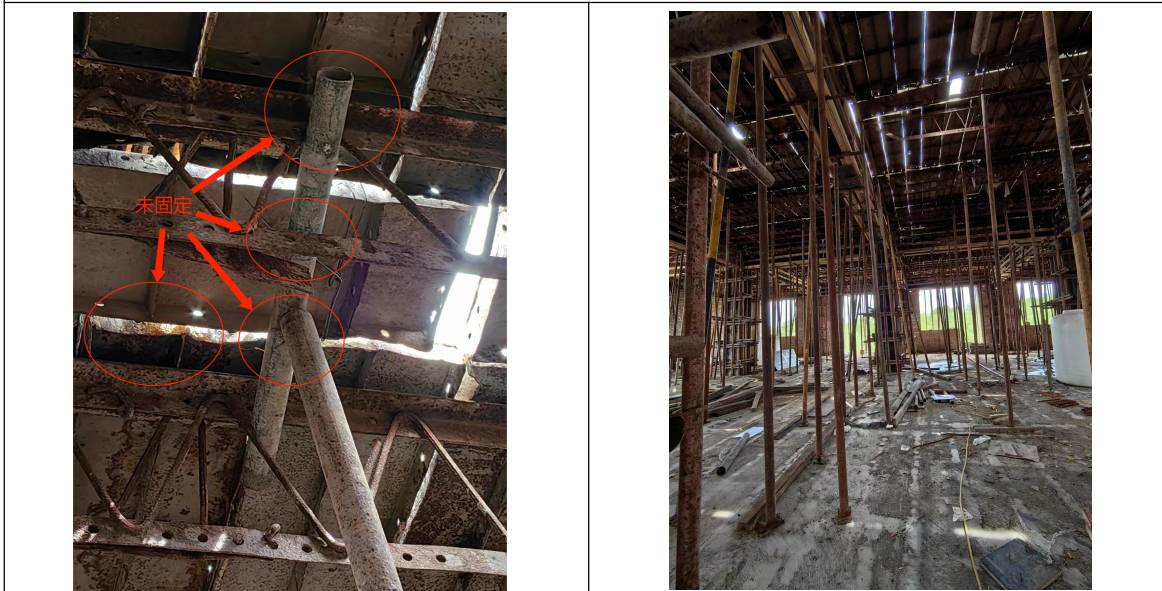
现场组合钢模板问题

事发现场组合钢模板隐患照片

2. **张某宏**，男，汾阳市阳城镇虞城村村民，身份证号码14232119690221XXXX，模板劳务承包人，无资质承揽模板工程，未按照《组合钢模板技术规范》GBT50214-2013 要求违规搭设组合钢模板，钢模之间未使用U型卡扣固定，支撑钢管之间未使用扣件或顶丝固定，致使组合钢模板长期存在倾覆事故隐患。事发时未在工地现场管理，对该起事故负有责任。
