# 汾阳杏花村镇东堡村“5·20”一般高处 坠落事故调查报告

汾阳市人民政府事故调查组  
2024 年 9 月

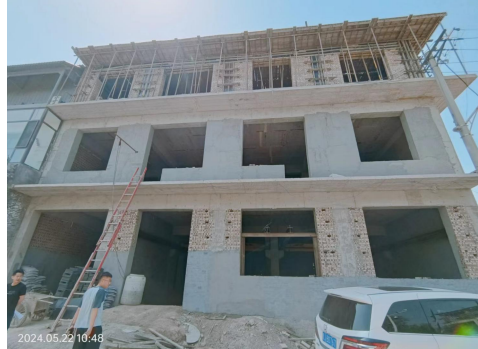
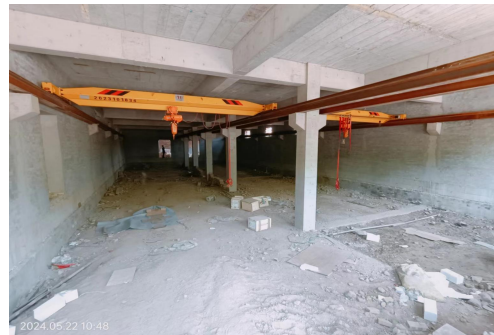
该工程位于汾阳市杏花镇东堡村沙河寺 2 号，山西杏花千年传承酒业有限公司旁，计划建造四层建筑，采用钢筋混凝土框架结构，东西面宽 17.76 米，南北进深 41 米，一层北半部为发酵车间（俗称瓮房，带 2 台 1 吨单梁行车吊），南半部为酿酒车间（俗称擦场，带一台 2 吨单梁行车吊），第一、二层层高 4.0 米，第三、四层层高 3.7 米，二至四层建筑意图为库房。计划建造面积超 2000 m²，目前已建成 1780 m²。计划总投资 200 余万元，已投资 170 余万元。

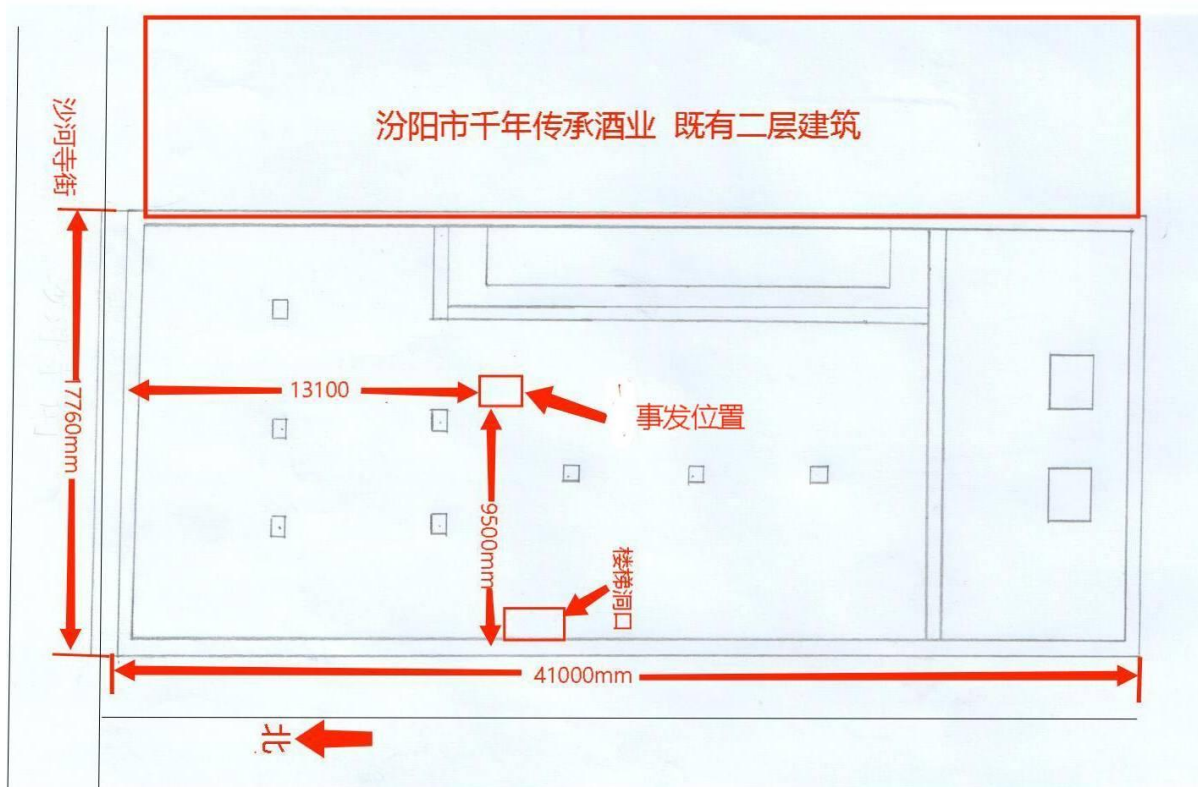
事发现场位于三层建筑屋面，距离北外墙 13.1 米处、距离西外墙 9.5 米处，钢模板（长 1200mm，宽 300mm，重量约 15kg，

肋高 55mm) 倾覆面积约 4 m<sup>2</sup>。现场钢模板已完成安装, 正在进行钢筋绑扎, 现场测量模架搭设高度 3.7 米, 跨度 4 米左右, 现场钢模板之间均未采用 U 型卡扣固定<sup>[2]</sup>, 钢模端部长约 150mm 悬空, 每排钢模板并排摆放在两排组合桁架(长 2.5 米至 4 米, 长度可以伸缩组合)上, 桁架下设两至三道水平钢管(规格为 Ø43X2.5, 长度 50mm)上, 水平钢管下垂直设置一排独立钢管支撑(规格为 Ø43X2.5 钢管, 长度 3600mm), 竖向钢管与水平钢管之间、桁架和钢管之间均未固定。事发时师某功踩踏钢模端部, 钢模板挤压桁架位移, 钢模板发生倾覆, 师某功坠落至三层地面, 坠落高度 3.7 米。同时有十几块钢模板掉落, 其中 2 块钢模砸中头部, 2 块钢模砸在身上。

经现场勘察和调查取证，该事故发生的直接原因是：组合钢模板未按《组合钢模板技术规范》GB50214-2013 要求搭设，相邻钢模板之间均未使用 U 形卡插卡牢固，桁架与支撑钢管之间也未采取有效措施固定。现场钢模板端部伸出桁架 150mm，师某功作业过程中踩到钢模板端部，造成钢模板挤压桁架位移，十几块钢模板倾覆。师某功坠落至三层地面，同时被坠落钢模板砸中头部和身体受伤，经抢救无效死亡。

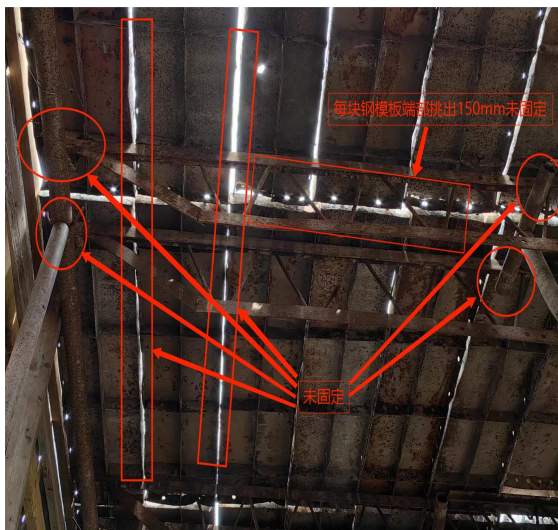
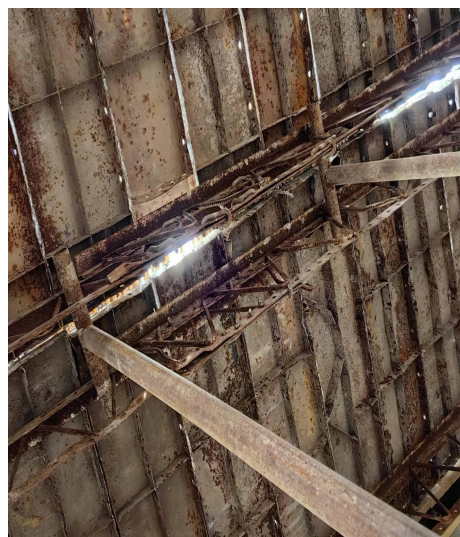
现场钢模板规格

<sup>[2]</sup>《组合钢模板技术规范》GBT50214-2013 4.3.8 相邻钢模板的边肋, 均应用 U 形卡插卡牢固。U 形卡的间距不应大于 30mm。端头接缝上的卡孔, 应插上 U 形卡或 L 形插销。

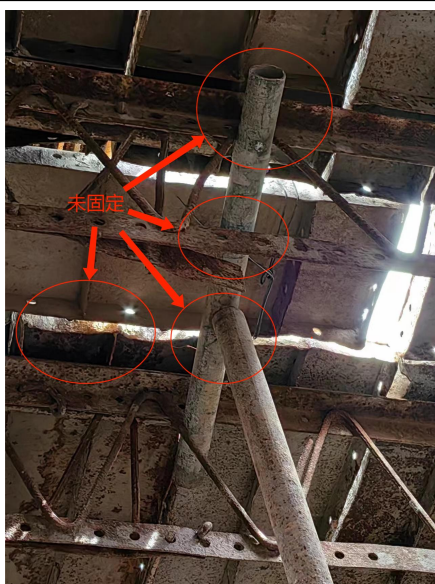
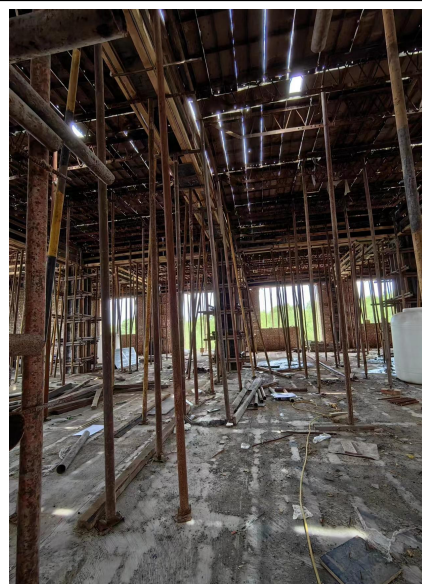
事发现场组合钢模板隐患照片

**2. 张某宏**，男，汾阳市阳城镇虞城村村民，身份证号码14232119690221XXXX，模板劳务承包人，无资质承揽模板工程，未按照《组合钢模板技术规范》GB50214-2013 要求违规搭设组合钢模板，钢模之间未使用 U 型卡扣固定，支撑钢管之间未使用扣件或顶丝固定，致使组合钢模板长期存在倾覆事故隐患。事发时未在工地现场管理，对该起事故负有责任。
