汾阳杏花村镇东堡村“5·20”一般高处
坠落事故调查报告

汾阳市人民政府事故调查组
2024年9月

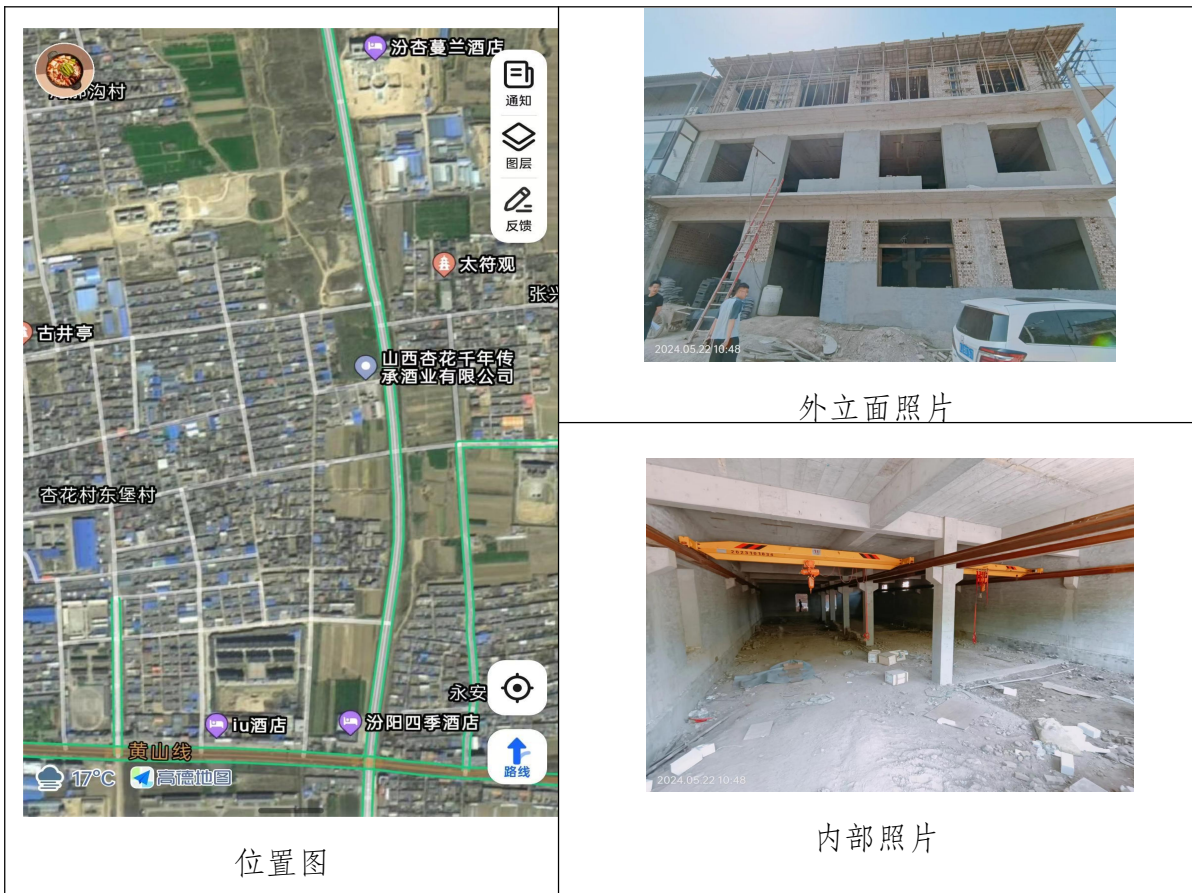
该工程位于汾阳市杏花镇东堡村沙河寺2号，山西杏花千年传承酒业有限公司旁，计划建造四层建筑，采用钢筋混凝土框架结构，东西面宽17.76米，南北进深41米，一层北半部为发酵车间（俗称瓮房，带2台1吨单梁行车吊），南半部为酿酒车间（俗称擦场，带一台2吨单梁行车吊），第一、二层层高4.0米，第三、四层层高3.7米，二至四层建筑意图为库房。计划建造面积超2000 m²，目前已建成1780 m²。计划总投资200余万元，已投资170余万元。
