**吕梁汾阳汾孝未来中心项目
“5·3”一般高处坠落事故调查报告**

**汾阳市人民政府事故调查组
2023年5月30日**

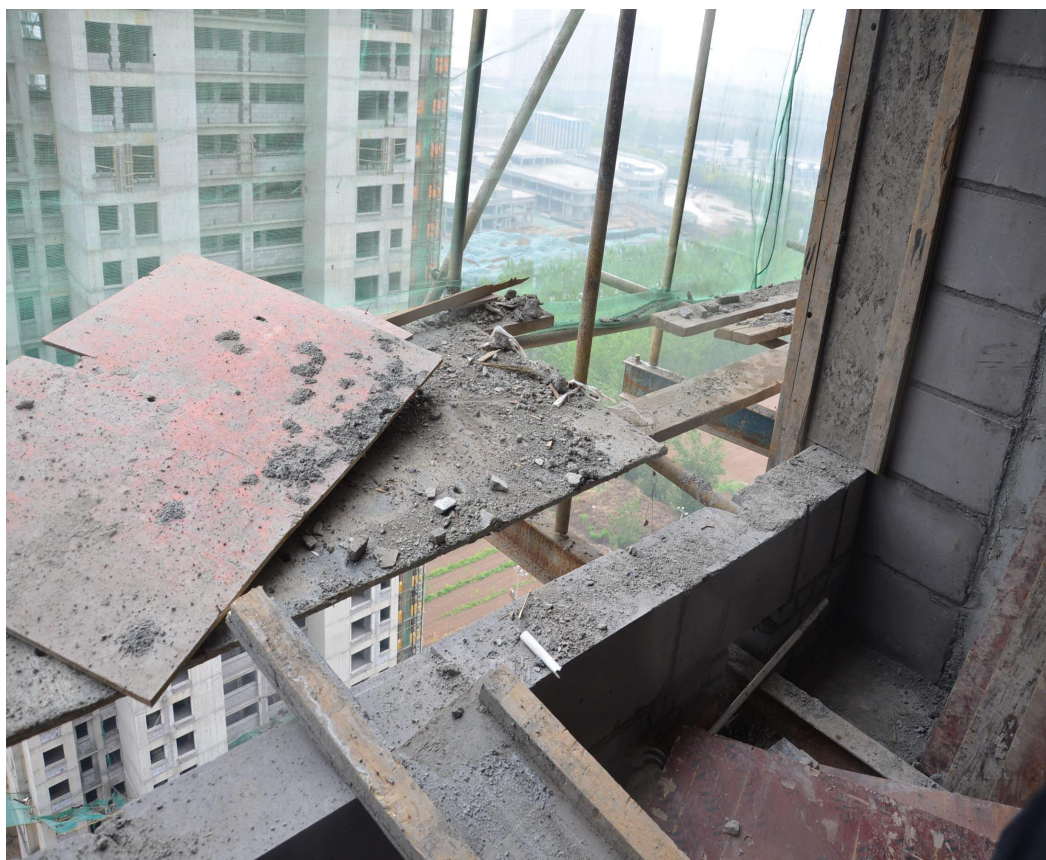
图 1 事故发生作业现场示意图

2023年5月3日，早上7时许，木工班组工人马某寿和贺某宏在5#楼23层安装、加固二次结构构造柱模型，约9:50许，马某寿正在安装构造柱模型，贺某宏通过外脚手架作业层去东单元中户型靠窗户口的位置拿铁钉，在马某寿弯腰拿铁锤的时候，突然听见轰隆的声音，回头看时，贺某宏的一只手套在窗户口放着，人已经掉至5#楼南侧的地面上。并且

贺某宏站立处作业层钢管架上的竹胶板也随之掉落在 5 层的安全平网上。（事故现场详见下图）

发生本次事故的为该项目的5号楼，建筑面积：15778.76 m²，设计使用年限：50年，建筑性质：住宅楼，建筑高度：78.50m，建筑层数：地上27层，地下一层，结构类型：剪力墙结构。事发现场为5号楼南侧外墙东单元中户型23层外墙飘窗处，该处搭建悬挑脚手架，底部未封闭严密，脚手板未可靠固定；5号楼5层搭设防护网，有一块竹胶板掉落在5层的安全平网上。

工人贺某宏未系安全带，进入 5 号楼 23 层南侧外墙东单元中户型飘窗处脚手架作业层支设模型，在移动过程中踩塌未固定的竹胶板，不慎从 23 层掉落至地面。

（二）安徽固顺建设工程有限公司。要建立健全安全管理机构和全员安全生产责任制；严格落实安全风险分级管控和隐患排查治理双重预防机制，定期检查安全生产工作，及时消除安全事故隐患；严格落实安全教育培训、安全技术交底等制度，杜绝三违现象，确保施工安全。
